Travaux de reprise de la digue du Lot – secteur de Sautegrue à Aiguillon

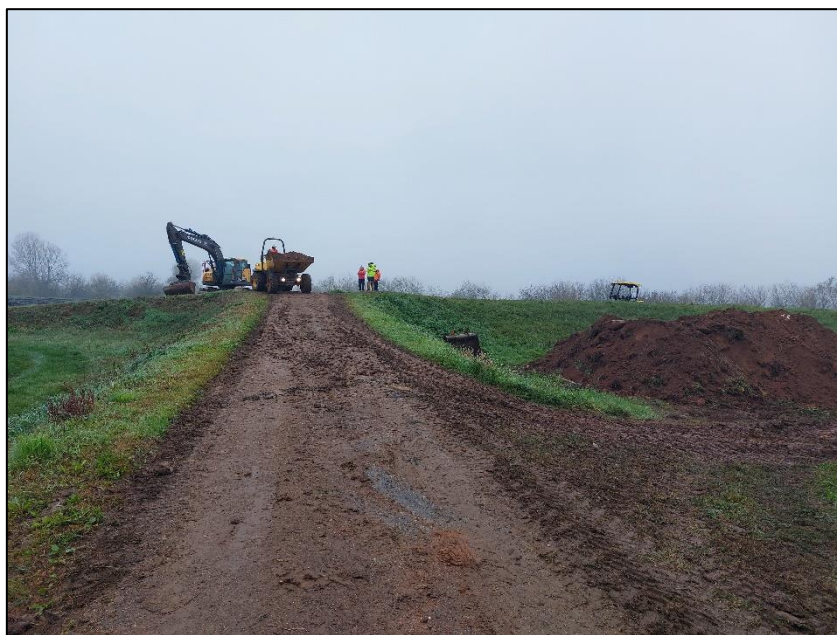
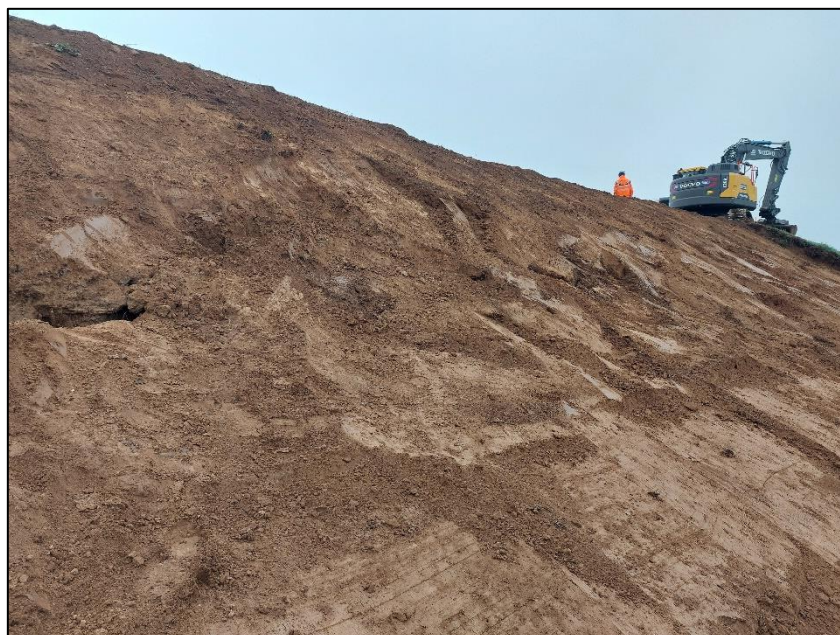
Le service GEMAPI de la Communauté de commune a mandaté l'entreprise CAZAL pour effectuer des **travaux de reprise de la digue du Lot** qui protège habitations et activités agricoles. Cette intervention a pour but de **remonter, selon les normes en vigueur, la partie de la digue fragilisée par la présence d'animaux fouisseurs, qui y avaient installé leurs terriers.**

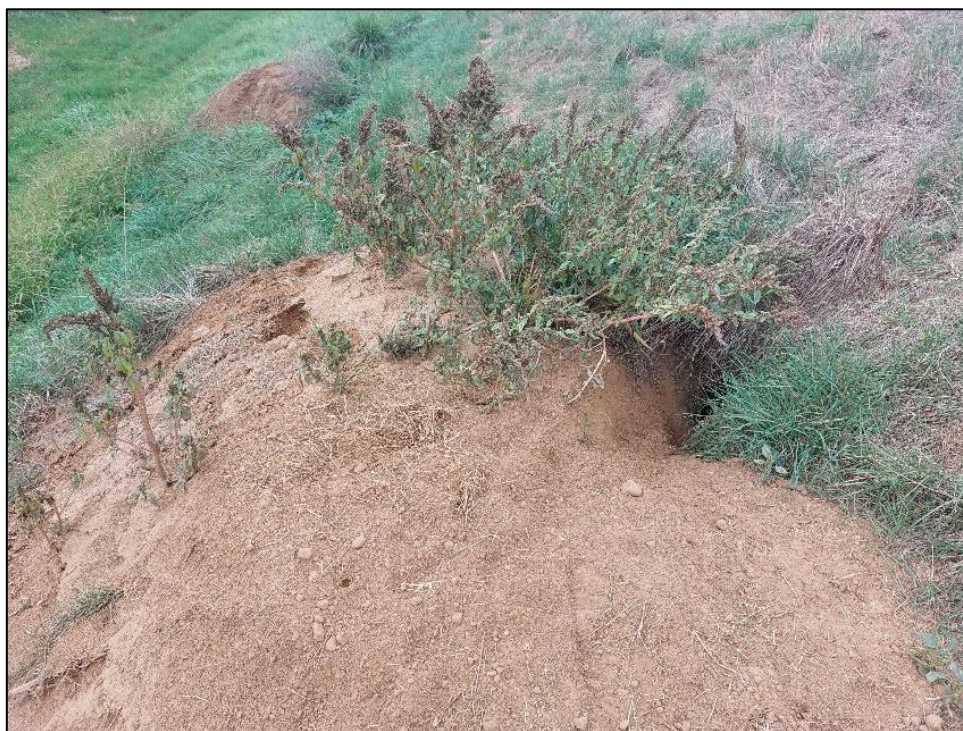
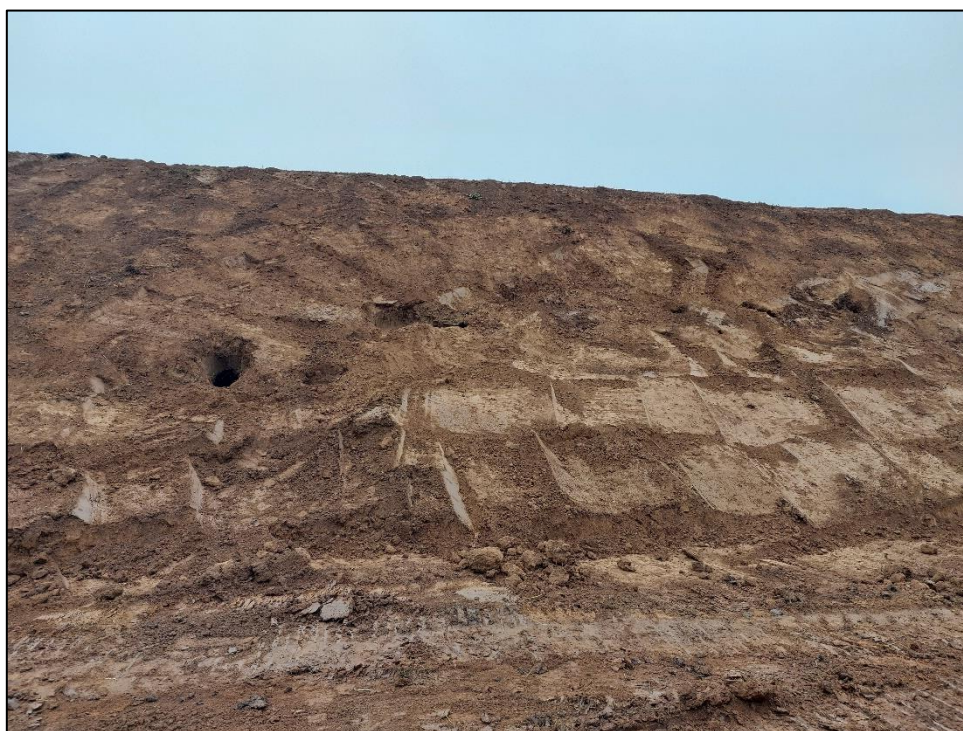
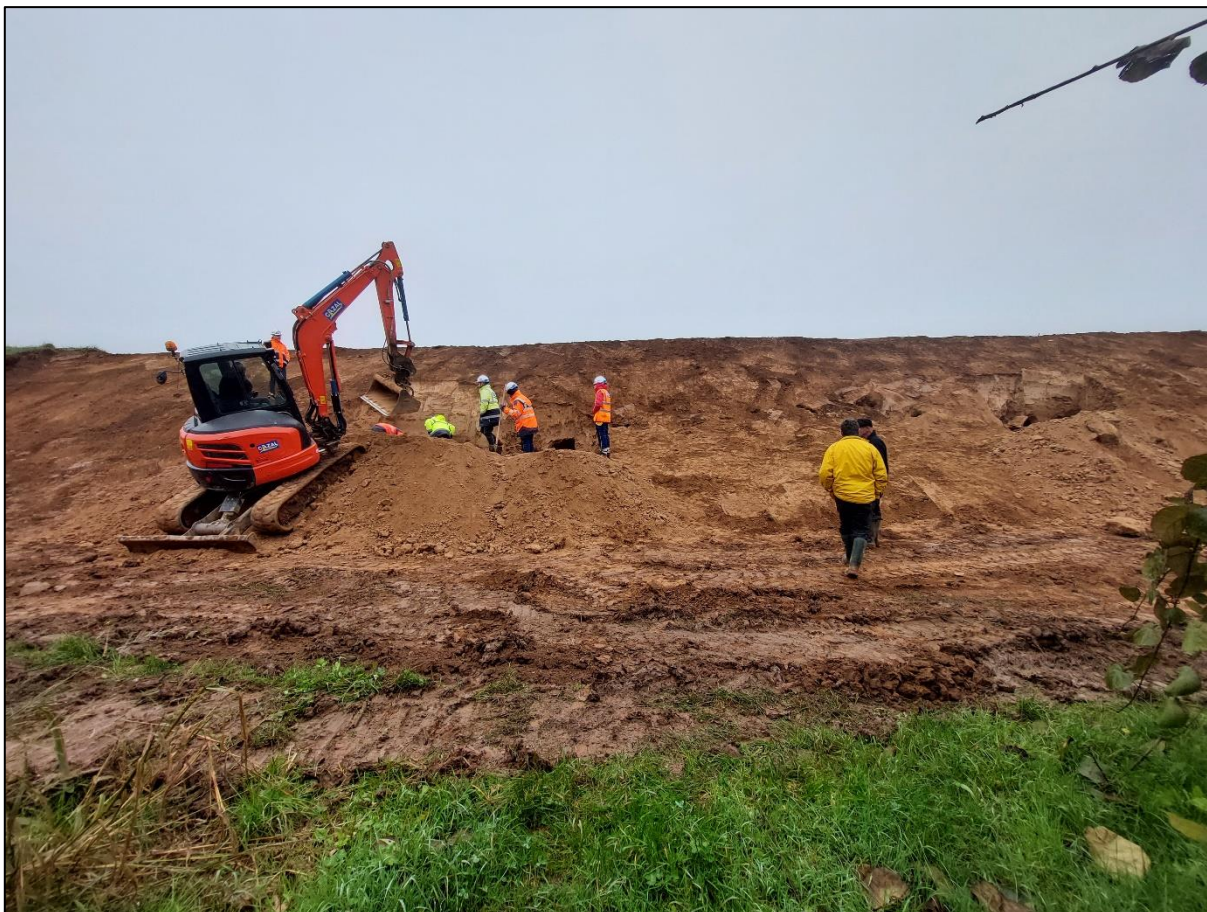
C'est au moment de creuser la digue que l'ampleur des galeries s'est révélée. En effet, si de l'extérieur, seules 3 entrées étaient visibles, de nombreuses chambres de terriers ont été mises à jour.

Préalablement aux travaux de reprise, une campagne de piégeage (blaireaux et ragondins) a été mise en œuvre sur ces ouvrages relevant de la sécurité publique. A terme, une surveillance accrue du site sera mise en place.

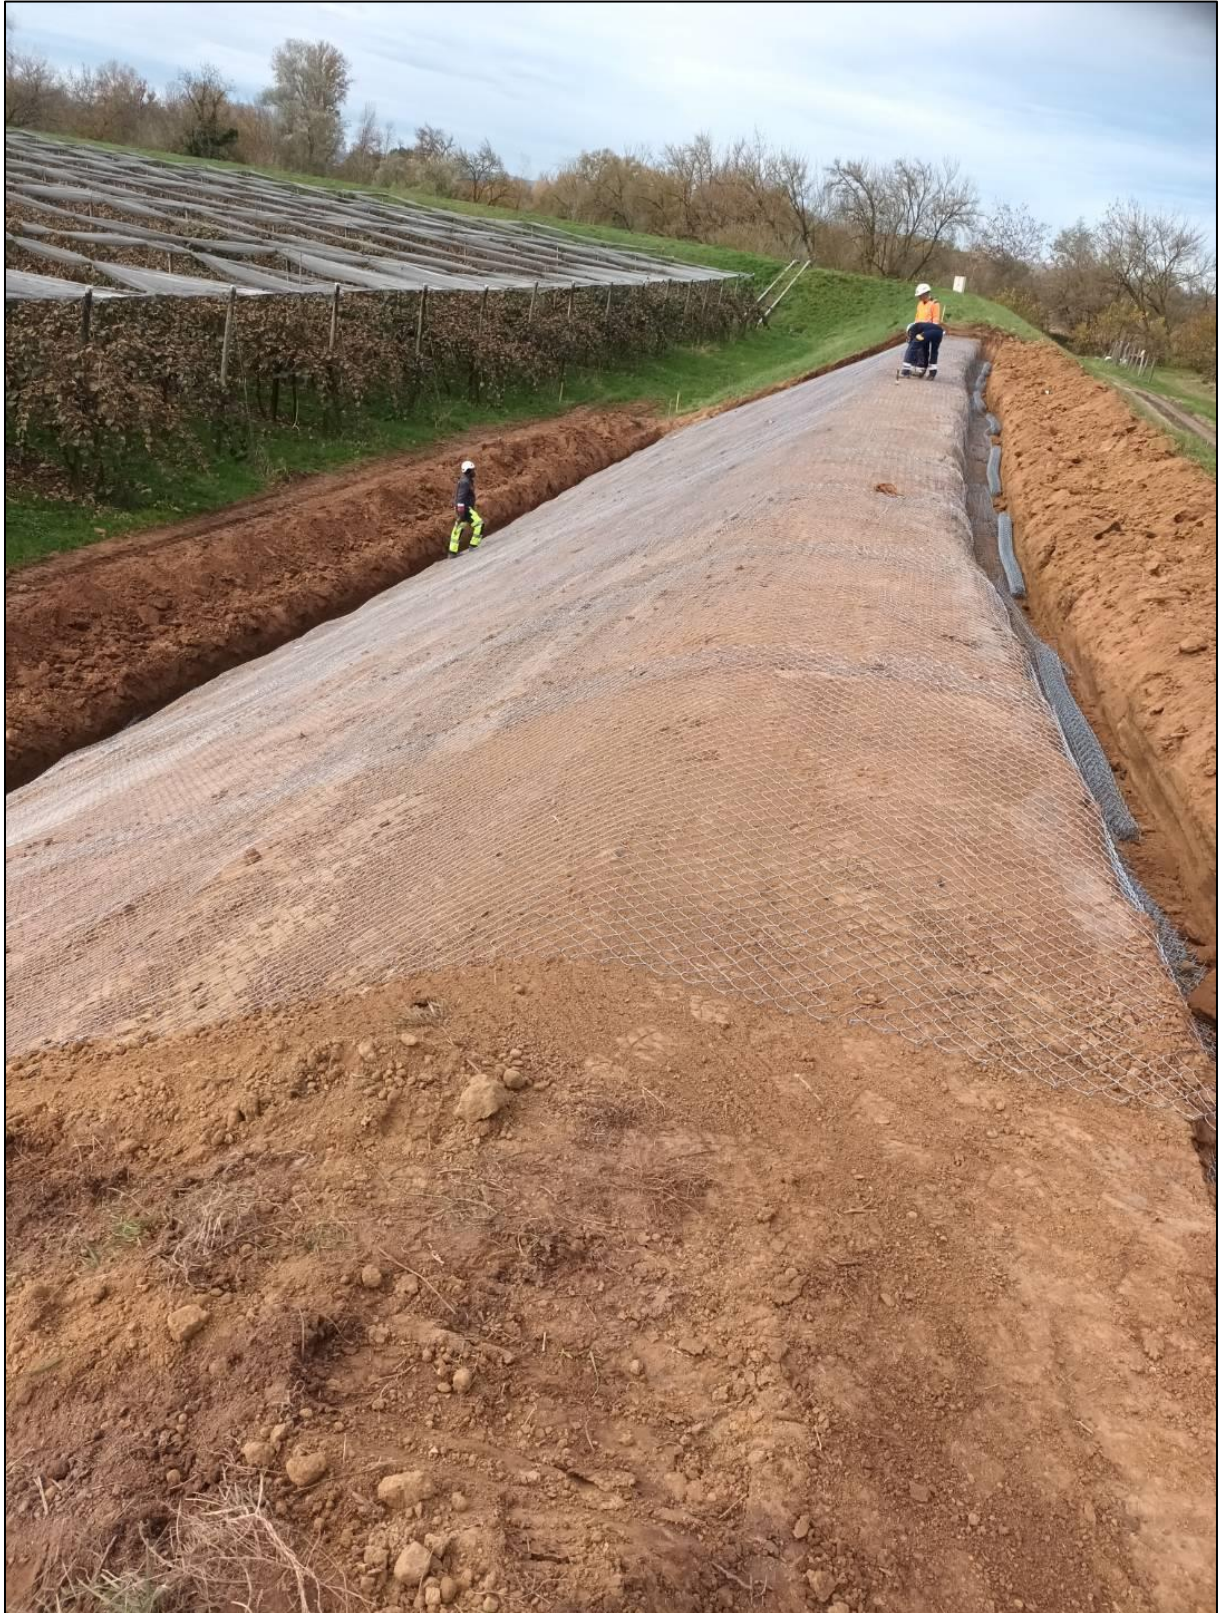
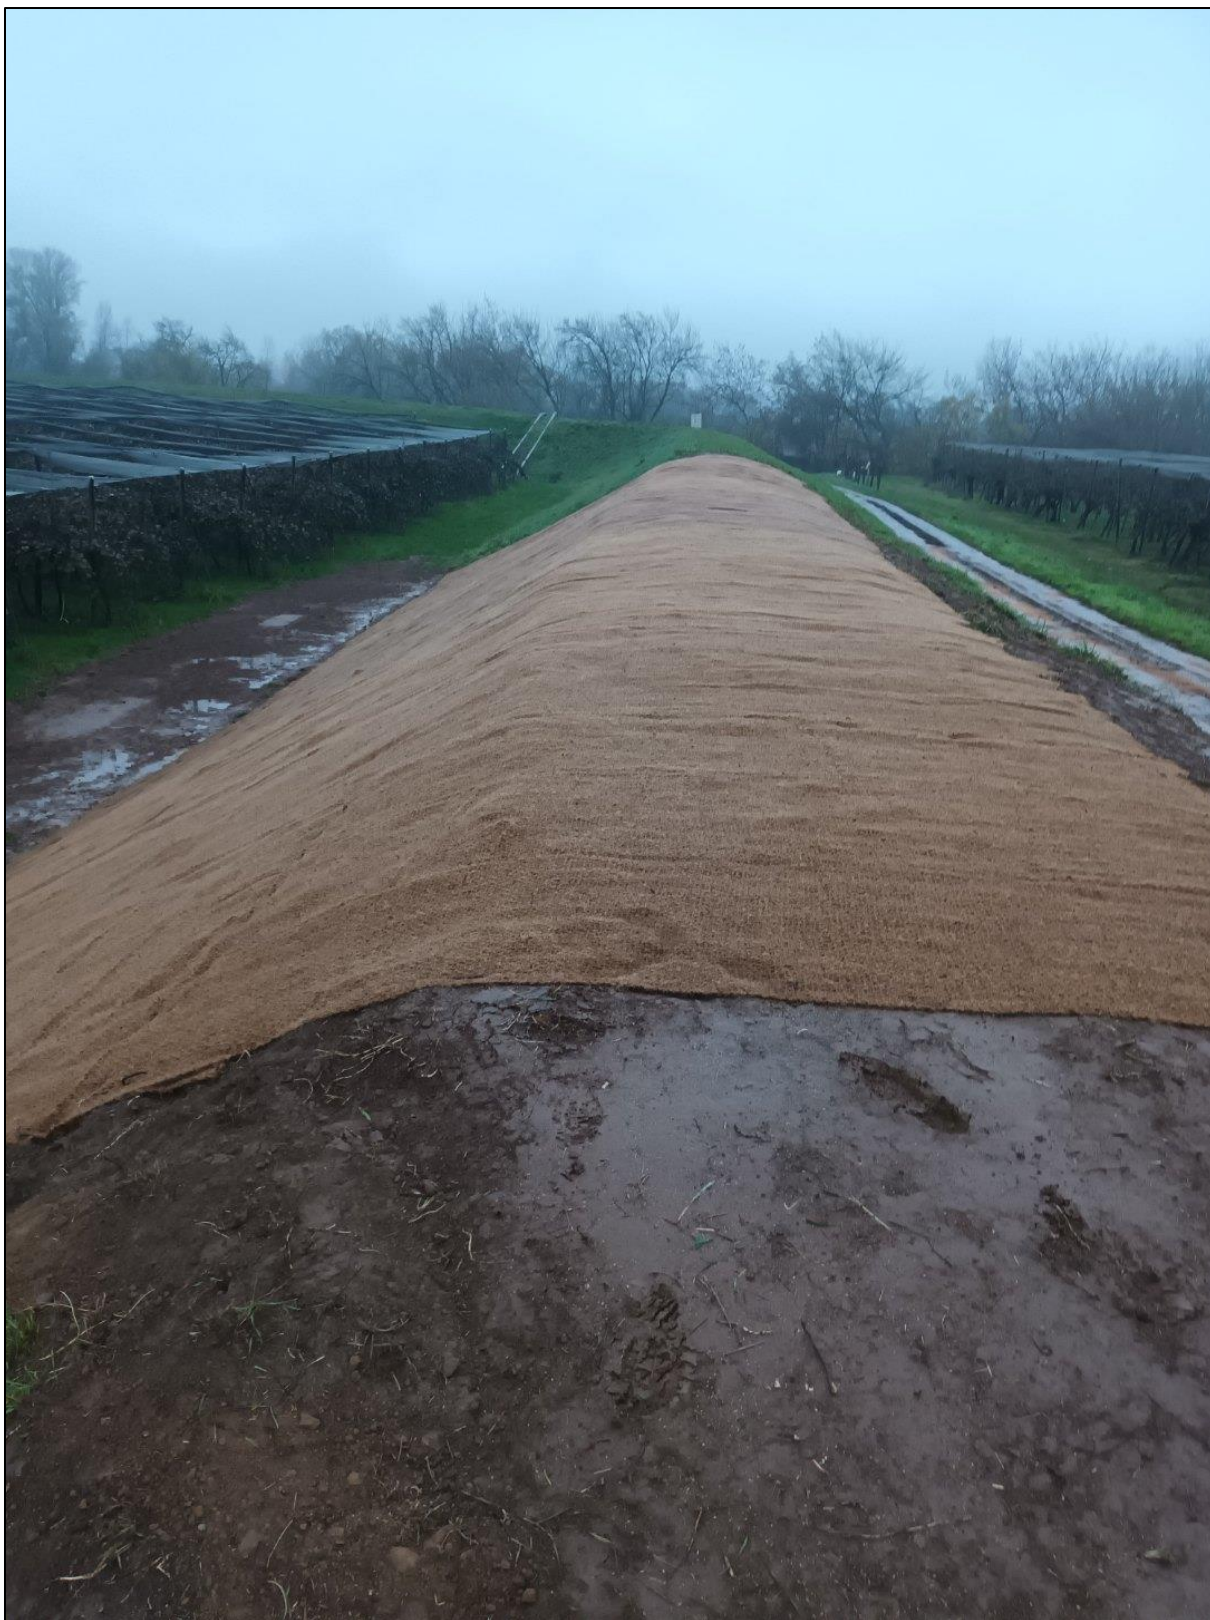
En prévention sur le linéaire réparé, un grillage « anti-fouisseurs » a été installé ainsi qu'une toile géotextile biodégradable, garantissant la tenue des graines semées et de la terre, en cas de fortes pluies.
